2014년도 주요 연구실 사고사례(8건)

□ 주요 사고사례

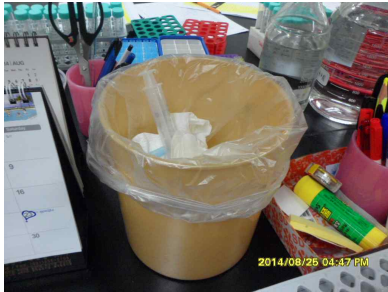
주사바늘에 찔려 바이러스 감염	
사고개요	<ul style="list-style-type: none"> ○ 사고 일시 : '14. 01. 10(금), 15시 경 ○ 사고 장소 : (주)OOO 바이오텍연구소 배양실
사고경위	○ 배양실에서 덴기바이러스(Dengue virus) 배양과정 중 주사기를 이용하여 접종원(Inoculum) 을 여과하다 실수로 손가락이 주사기 바늘에 찔림
피해현황	<ul style="list-style-type: none"> ○ 인적 피해 : 부상 1명 / 바이러스 감염 ○ 물적 피해 : 없음
사고원인	<ul style="list-style-type: none"> ○ 직접 원인 <ul style="list-style-type: none"> - 주사바늘을 통한 바이러스 주입 <div style="border: 1px solid gray; padding: 5px; margin-top: 10px;"> <p style="text-align: center;">【 덴기바이러스(Dengue virus) 】</p> <ul style="list-style-type: none"> - 모기를 매개체로 전염되며 감염 시 3~14일 정도의 잠복기를 가지고 발열이 3~5일간 계속되면서 심한 두통, 근육통, 관절통, 안면통이 발생함 - 예방접종 백신이나 특별한 치료법은 알려져 있지 않음 - 감염 시 환자를 격리 수용할 필요는 없으나, 환자는 회복될 때까지 모기에게 물려 2차 감염 또는 환자 혈액을 통한 전파의 예방이 중요함 - 바이러스 매개 모기 유충이 제주도에서 발견된 바 있으나, 국내에서 감염된 사례는 없음 </div> <div style="text-align: center; margin-top: 10px;">

<p style="text-align: center;">▲ 기인물(주사기)</p> </div>

동종사고 예방대책	<ul style="list-style-type: none"> ○ 연구활동종사자 교육·훈련 실시 ○ 생·화학물질 취급 시에는 사전에 유해·위험성을 충분히 숙지한 상태에서 보안경, 보호장갑 등 적절한 보호구 착용 후 안전 수칙에 따라 진행되도록 조치
동종사고	<ul style="list-style-type: none"> ○ 2014.01.27.(월) OOOO대학교 임상실습 중 B형간염환자 사용 주사기에 찔림 ○ 2014.09.02.(화) OO대학교 간호관리학 실습 중 HCV환자 혈당 측정 후 주사기 찔림

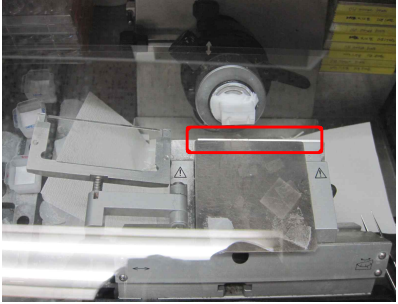
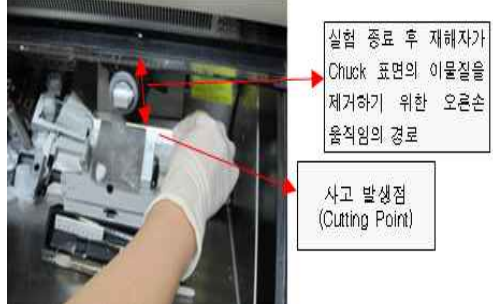
사고개요	<ul style="list-style-type: none"> ○ 사고 일시 : '14. 04. 16(수), 21시 경 ○ 사고 장소 : OO대학교 의과대학 제1의학관 공동기기실 I
사고경위	<ul style="list-style-type: none"> ○ OO대학교 의과대학 소속 대학원생이 동결절단기(cryostat microtome)를 이용하여 사체 인대(cadaver ligament) sample을 현미경하에서 확인하기 위해 30μm 두께로 절단(section)하는 실험을 하였음 ○ 실험 종료 후 동결절단기 내부 정리 중 오른쪽 제5수지가 칼날(blade)에 접촉하여 오른쪽 제5수지 부분이 베임 <div style="display: flex; justify-content: space-around; align-items: center;">

</div> <p style="text-align: center;">▲ 사고발생 실험기기(동결절단기) 칼날</p>
피해현황	<ul style="list-style-type: none"> ○ 인적 피해 : 부상 1명 / 열상(오른쪽 제5수지 신경 완전절단 및 굴건의 부분절단) ○ 물적 피해 : 없음
사고원인	<ul style="list-style-type: none"> ○ 직접 원인 <ul style="list-style-type: none"> - 실험 종료 후 동결절단기 고정구(chuck)에 부착된 칼날을 즉시 제거하여야 하나, 연구자가 칼날이 부착된 것을 인지하지 못한 상태에서 실험기기 내부 청소를 실시함 ○ 간접 원인 <ul style="list-style-type: none"> - 실험에 대한 안전수칙(방법 및 절차) 숙지 미흡 - 실험기기에 대한 주의사항 및 표지판 부착 미흡 등
동종사고 예방대책	<ul style="list-style-type: none"> ○ 실험기기에 대한 안전교육 및 안전점검 실시 ○ 실험방법과 절차 등 매뉴얼 작성 및 안전표지 등 부착 <ul style="list-style-type: none"> - 동결절단기 고정구(chuck)의 상하운동에 의해 형성되는 협착점 및 칼날(blade)의 접촉에 의해 형성되는 절단점(cutting point)에 연구원이 위험을 사전에 인지할 수 있도록 적정크기의 경고표지를 부착하고 실험기기 사용자에게 대한 교육 필요

동종사고	<ul style="list-style-type: none"> ○ 2014.05.13.(화) OOOO대학교 블록 절삭작업 중 블록 교체 과정에서 기계가 움직여 왼쪽 엄지손가락 베임 ○ 2014.07.29.(화) OO대학교 등근 회전톱으로 연구용 시편 제작을 위해 목재 절단 중 왼쪽 손가락 베임 ○ 2014.10.06.(월) OOO대학교 선반커터기를 이용해서 정밀작업을 하다 오른쪽 엄지손가락 베임

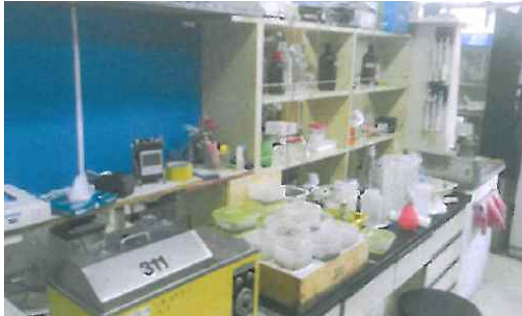
사고개요	<ul style="list-style-type: none"> ○ 사고 일시 : '14. 07. 04(금), 16시 경 ○ 사고 장소 : OO대학교 자연대4호관 효소학실험실
사고경위	<ul style="list-style-type: none"> ○ 실험실 내부 정리 중 실험대 앞쪽에 세워둔 유리 플라스크에 왼쪽 허벅지를 찔림 <div style="display: flex; justify-content: space-around; align-items: center;"> <div style="text-align: center;">

<p>▲ 실험실 내부 전경</p> </div> <div style="text-align: center;">

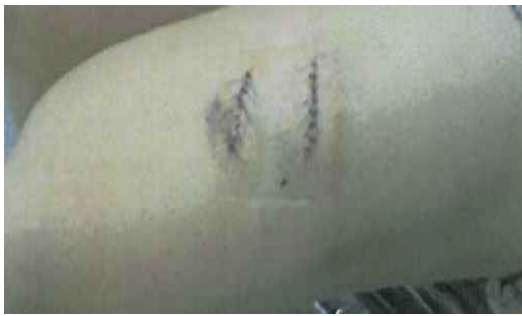
<p>▲ 상해 부위</p> </div> </div>
피해현황	<ul style="list-style-type: none"> ○ 인적 피해 : 부상 1명 / 창상(왼쪽 허벅지) ○ 물적 피해 : 유리 플라스크 파손
사고원인	<ul style="list-style-type: none"> ○ 직접 원인 <ul style="list-style-type: none"> - 유해·위험물질 취급 부주의 ○ 간접 원인 <ul style="list-style-type: none"> - 실험 전 적정 안전보호구 미착용 - 실험 전 안전한 실험방법 및 절차 미흡 - 실험 전 정리·정돈 미흡
동종사고 예방대책	<ul style="list-style-type: none"> ○ 연구활동종사자 교육·훈련 실시 ○ 연구실 안전보호구 착용(실험가운, 보안경, 안전장갑 등)
동종사고	<ul style="list-style-type: none"> ○ 2014.06.29.(일) OO대학교 라운드 플라스크와 초자를 연결하려다 코크초자가 파손되면서 오른쪽 엄지손가락 베임 ○ 2014.10.06.(월) OOOOOO대학교 실험도구 세척 중 비커 파손에 의한 새끼손가락 손바닥 쪽 피부 손상

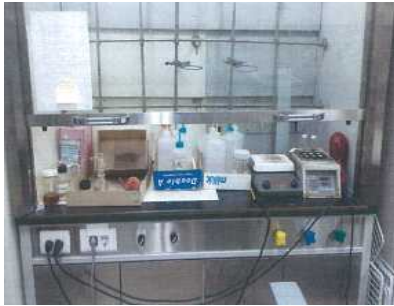
시약병 취급 부주의로 인한 유해물질 접촉	
사고개요	<ul style="list-style-type: none"> ○ 사고 일시 : '14. 04. 07(월), 20시 경 ○ 사고 장소 : OO대학교 약품자원식물학연구실
사고경위	<ul style="list-style-type: none"> ○ 연구실에서 포름산(Formic acid)를 후드 내에서 취급 도중 시약병이 넘어져 보호장갑 윗부분에 화상을 입음 <div style="border: 1px solid black; padding: 5px; margin: 10px 0;"> <p style="text-align: center;">【 포름산(Formic acid) 】</p> <ul style="list-style-type: none"> - 카르복시산의 일종으로, 개미산 또는 메탄산이라고도 함 - 상온에서는 무색으로 자극성 냄새가 나는 액체이며, 끓는점은 100.8℃, 녹는점은 8.4℃임 - 물·에탄올·에테르에 잘 녹고, 산성은 아세트산보다 훨씬 강함 </div> <div style="display: flex; justify-content: space-around; align-items: center;"> <div style="text-align: center;">

<p>▲ 연구실 현장</p> </div> <div style="text-align: center;">

동종사고 예방대책	<ul style="list-style-type: none"> ○ 연구활동종사자 교육·훈련 실시 ○ 연구실 안전보호구 착용(실험가운, 보안경, 안전장갑 등)
동종사고	<ul style="list-style-type: none"> ○ 2014.05.12.(월) OO대학교 황산용액(0.1N, H₂SO₄) 제조 중 병이 미끄러져 깨지면서 학생 4명의 다리에 경미한 화상을 입음 ○ 2014.09.02.(화) OO대학교 실험과정 중 질산 1kg 용기를 깨뜨려 질산이 유출되고, 왼쪽 발과 무릎에 질산 접촉됨

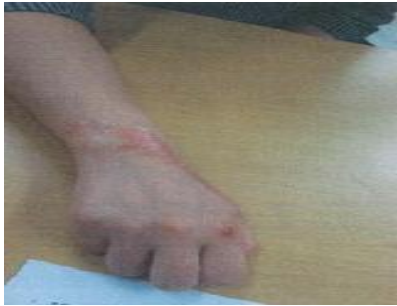
<p>▲ 피해 사진</p> </div> </div>
피해현황	<ul style="list-style-type: none"> ○ 인적 피해 : 부상 1명 / 화상 ○ 물적 피해 : 없음
사고원인	<ul style="list-style-type: none"> ○ 직접 원인 <ul style="list-style-type: none"> - 유해·위험물질 취급 부주의 ○ 간접 원인 <ul style="list-style-type: none"> - 실험 전 적정 안전보호구 미착용 - 실험 전 정리·정돈 미흡

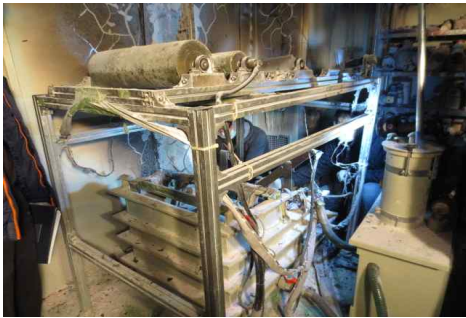
<p>사고개요</p>	<ul style="list-style-type: none"> ○ 사고 일시 : '14. 3. 12(화), 22시 12분 경 ○ 사고 장소 : OO대학교 나노성형 및 마이크로옵틱스 연구실
<p>사고경위</p>	<ul style="list-style-type: none"> ○ 화재발생 당일 석·박사 과정 연구원 2명이 롤 성형기를 이용한 실험을 위하여 예열을 진행하는 중 잠시 자리를 비운 사이 22시 12분 경 롤 성형기 모터의 과열로 추정되는 화재사고 발생 ○ 이후, 종합방재센터 화재감지 및 인접 연구실 연구원의 화재확인에 따른 화재신고로 소방서가 출동하여 소화기 및 소화전을 이용 하여 진화하였음 <div style="display: flex; justify-content: space-around; align-items: center;"> <div style="text-align: center;">

<p>▲ 화재발생 장비</p> </div> <div style="text-align: center;">

<p>▲ 화재발생 연구실 내부</p> </div> </div>
<p>피해현황</p>	<ul style="list-style-type: none"> ○ 인적 피해 : 없음(인접 연구실 대학원생 1명이 화재연기를 흡입 하였으나, 병원 진단 결과 이상 없음으로 확인) ○ 물적 피해 : 실험장비 등 소방서 추산 약 2,000천원, 클린룸 내벽 일부 그을음
<p>사고원인</p>	<ul style="list-style-type: none"> ○ 직접 원인 <ul style="list-style-type: none"> - 별도의 인증절차를 거치지 않은 제품으로 자체 제작된 롤 성형기의 모터과열 ○ 간접 원인 <ul style="list-style-type: none"> - 실험 중 실험자 현장 이탈로 인한 초기 대응 지연 - 연구책임자 관리 감독 소홀

<p>동종사고 예방대책</p>	<ul style="list-style-type: none"> ○ 과열방지를 위한 센서가 부착된 제품을 사용 ○ 장비를 이용한 실험에는 실험당사자 외 감시원을 편성하여 진행하며 실험 중 자리를 이탈하지 않도록 조치
<p>동종사고</p>	<ul style="list-style-type: none"> ○ 2014.05.10.(토) OO대학교 나노입자합성 실험 중 실험자 부재 시 가열기 과열로 인한 화재 발생
